**'Sea Diamond': Πρωτοποριακές μέθοδοι στην αντιμετώπιση του περιστατικού –
Συμπεράσματα από μία επιτυχημένη επιχείρηση -Η σημερινή ημέρα**

Δρ. Βασίλειος Μαμαλούκας-Φραγκούλης

Τεχνική Προστασίας Περιβάλλοντος Α.Ε.

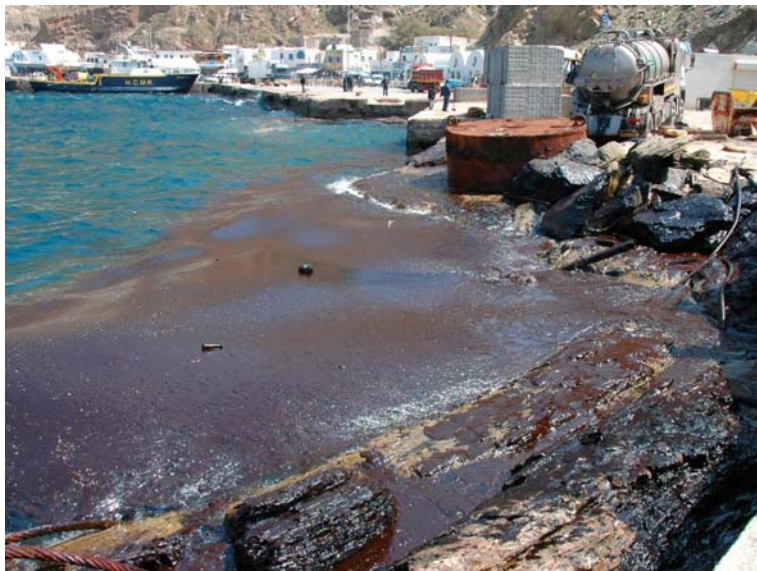
Εικ. 1. Απρίλιος 2007. Ποσότητες διαρρεύσαντος πετρελαίου στο λιμένα Αθηγιού

Το σχέδιο δράσης που καταρτίστηκε και εκτελέστηκε υπό την εποπτεία των αρμόδιων Λιμενικών οργάνων προέβλεπε πολλαπλές γραμμές άμυνας με τοποθέτηση επάλληλων σειρών πλωτών φραγμάτων που είχαν ως στόχο τον περιορισμό των ποσοτήτων που διέρρεαν σε συνεχή βάση πάνω από το ναυάγιο αλλά και την προστασία ευαίσθητων περιοχών όπως το λιμάνι των Φηρών, το επίνειο της Οίας και την μονάδα αφαλάτωσης. Η τοποθέτηση και αγκύρωση των πλωτών φραγμάτων σε βάθη που υπερβαίνουν τα 200 μέτρα (δυτικά του ναυαγίου) αποτέλεσε μια μεγάλη πρόκληση η οποία και αναγνωρίστηκε ήδη ως τεχνικό επίτευγμα σε διεθνή συνέδρια. Για την στερέωση τους εκπονήθηκε ειδικό σχέδιο αγκύρωσης και χρειάστηκε να ποντισθούν ειδικά αγκυροβόλια και να δημιουργηθεί ειδικό πλέγμα στερέωσης ώστε να σταθεροποιηθούν τα φράγματα μεγάλου ύψους χωρίς να εμποδίζεται η ναυσιπλοΐα. Η αποτελεσματικότητα στην τοποθέτηση τους δοκιμάστηκε το Νοέμβριο 2007 όταν μια καταιγίδα με ανέμους 12 Μποφόρ προκάλεσε εκτεταμένες ζημιές στο υπό κατασκευή λιμάνι του Αθηγιού ενώ τα πλωτά φράγματα παρέμειναν στη θέση τους!

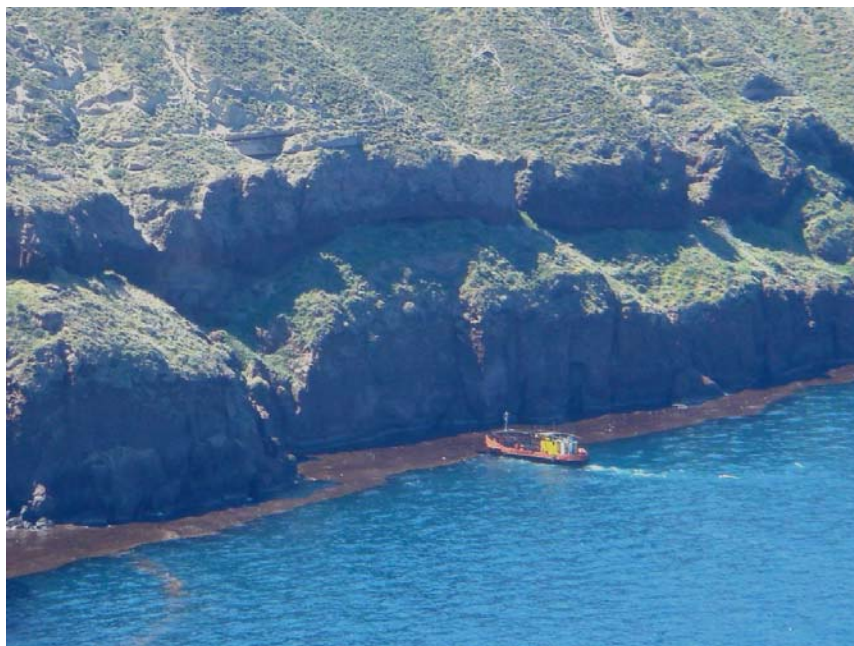
Εικ. 2. Απρίλιος 2007. Περισυλλογή πετρελαίου από το αντιρρυπαντικό σκάφος ΑΚΤΑΙΑ στο εσωτερικό της Καλντέρας.

Παράλληλα τα ειδικά αντιρρυπαντικά σκάφη της εταιρείας εκτελούσαν καθ'όλη τη διάρκεια του 24ωρου εργασίες περισυλλογής πετρελαιοειδών στην ευρύτερη θαλάσσια περιοχή της Καλντέρας καθώς και μέσα από την περιοχή των πλωτών φραγμάτων. Οι ποσότητες του πετρελαίου αποθηκεύονταν προσωρινά σε δεξαμενόπλοιο το οποίο είχε ναυλωθεί ειδικά για το σκοπό αυτό. Παρά τις αντίξοες συνθήκες λόγω του υψηλού ιξώδους και της δημιουργίας γαλακτωμάτων στο πετρέλαιο, της παρουσίας μεγάλων ποσοτήτων ελαφρόπετρας που αναμιγνύεται με το πετρέλαιο αυξάνοντας τον συνολικό όγκο του ρυπαντή, όσο και λόγω των καιρικών συνθηκών στα δύσκολα νερά της Σαντορίνης, η συνολική ποσότητα πετρελαιοειδών που συλλέχθηκε από τα εξαιρετικά αποτελεσματικά σκάφη αλλά και τα ειδικά βυτιοφόρα κενού της εταιρείας υπερβαίνει τους 300 τόνους. Η ποσότητα αυτή σε σχέση με το σύνολο της ποσότητας που διέρρευσε -η οποία είναι φυσικά ένα μέρος του πετρελαίου που περιείχε το πλοίο πριν τη βύθιση του αποτελεί ένα εξαιρετικά υψηλό ποσοστό ανάκτησης πετρελαίου με μηχανικά μέσα - μια παγκόσμια πρωτιά. Όπως εξάλλου διαπίστωσαν οι ειδικοί επιστήμονες του ΙΤΟΡΡ (International Tanker Owners Pollution Federation) που εκπροσωπούσαν τους ασφαλιστές του πλοίου το ποσοστό αυτό της μηχανικής ανάκτησης διαρρεύσαντος πετρελαίου μπορεί να θεωρηθεί ως το υψηλότερο που έχει επιτευχθεί σε περιστατικό ρύπανσης.

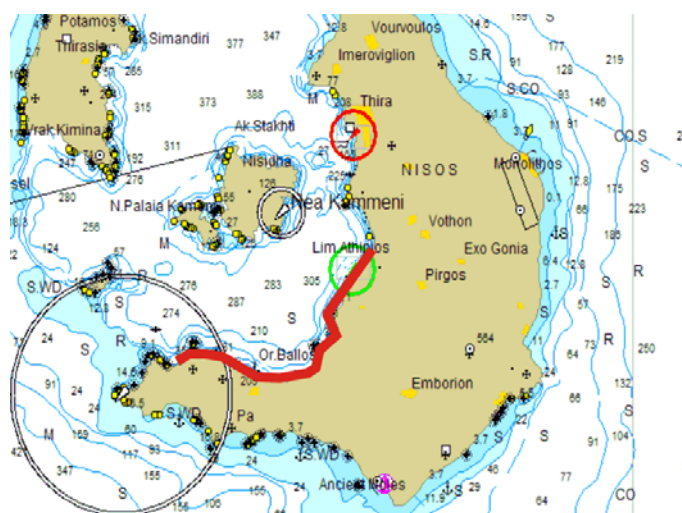
Εικ. 3. Σημειώνεται με κόκκινη γραμμή η ρυπανθείσα περιοχή στην Καλντέρα της Σαντορίνης

Με την ολοκλήρωση της περισυλλογής του κύριου όγκου του πετρελαίου από την θαλάσσια περιοχή ξεκίνησε η μεγάλη προσπάθεια καθαρισμού των ακτών. Η περιοχή η οποία είχε πληγεί από τη ρύπανση με ένα μήκος της τάξης των 8 χιλιομέτρων, περιοριζόταν σε μία απόκρημη περιοχή της Καλντέρας, η οποία στο μεγαλύτερο μέρος της είναι απρόσιτη από τους κατοίκους και τους τουρίστες της περιοχής. Οργανώθηκαν πολυμελή συνεργεία καθαρισμού των ακτών επανδρωμένα με τοπικούς εργαζόμενους οι οποίοι εκπαιδεύτηκαν και εργάστηκαν υπό την καθοδήγηση των εξειδικευμένων τεχνικών της εταιρείας μας. Ο καθαρισμός των ακτών περιλάμβανε εργασίες περισυλλογής πετρελαιοειδών και πετρελαιωμένων απορριμμάτων καθώς και καθαρισμό με ατμό υψηλής πίεσης των βράχων και κρητιδωμάτων. Καθαρίστηκαν με εξαιρετική επιμέλεια όλες οι ακτές ακόμα και τα βραχώδη απόκρημνα τμήματα του ηφαιστειογενούς γκρεμού ώστε να μην υπάρχει το παραμικρό ίχνος που θα αλλοίωνε το πανέμορφο τοπίο.

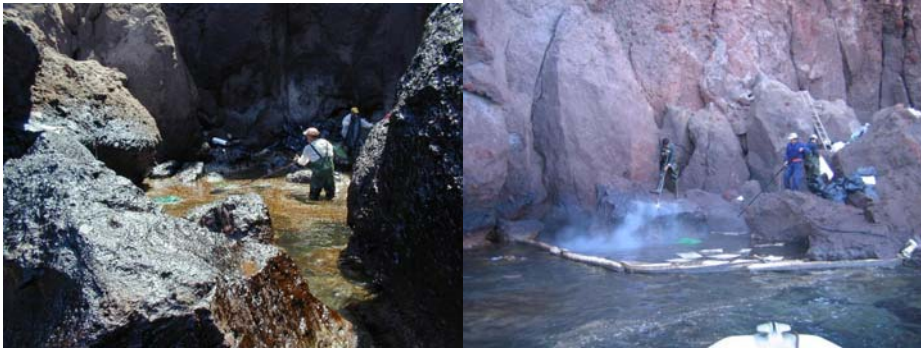
Εικ. 4. Εργασίες καθαρισμού της απόκρημνης ακτής στην Καλντέρα της Σαντορίνης

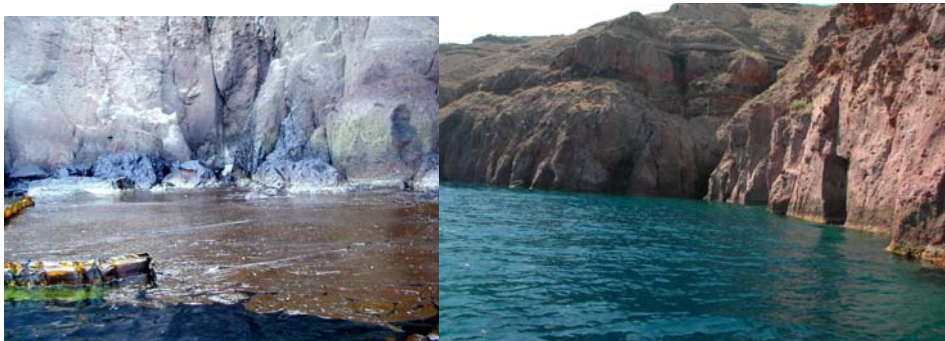
Εικ. 5. Η περιοχή Μικρή Σπηλιά πριν και μετά τον καθαρισμό

Τρεις μήνες μετά τη βύθιση του πλοίου είχε ήδη ολοκληρωθεί και παραδοθεί στις τοπικές Αρχές το έργο καθαρισμού της ακτογραμμής καθώς και η απομάκρυνση από το νησί όλων των ποσοτήτων πετρελαιοειδών καταλοίπων που παραδόθηκαν στην ειδική μονάδα αξιοποίησης επικινδύνων αποβλήτων Polyeco A.E. στον Ασπρόπυργο. Το αποτέλεσμα θεωρήθηκε κάτι παραπάνω από ικανοποιητικό από τις τοπικές Αρχές και τους κατοίκους γιατί παρά το μέγεθος της ρύπανσης διαπιστώθηκε ότι υπήρξε πλήρης αποκατάσταση του περιβάλλοντος στις ακτές και η τουριστική περίοδος κύλησε ομαλά χωρίς διατυπωθεί το παραμικρό παράπονο αναφορικά με την καθαρότητα των ακτών.

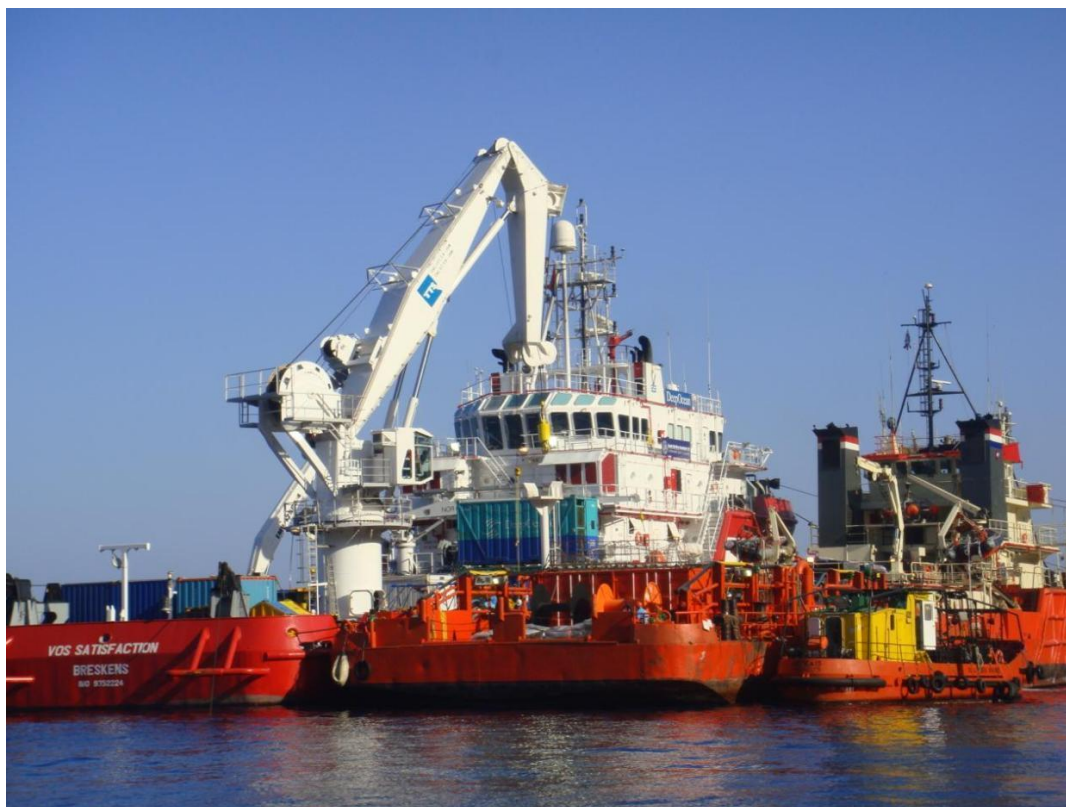
Εικ. 6 Τελική φάση της επιχείρησης απάντλησης. Μετάγγιση από το Vos Satisfaction 155 m³ πετρελαιοειδών καταλοίπων αναμειγμένων με θαλασσινό νερό προς τις δεξαμενές καταλοίπων του ΑΙΓΙΣ

Τον Μάιο του 2009 ανατέθηκε στην εταιρεία Dronik Maritime Consultants (Ηνωμένο Βασίλειο) η απάντηση των καυσίμων και λιπαντικών του πλοίου. Η Τεχνική Προστασία Περιβάλλοντος Α.Ε. ανέλαβε την προστασία του θαλάσσιου περιβάλλοντος κατά τη διάρκεια των εργασιών. Για τις ανάγκες της επιχείρησης που διήρκεσε περίπου ένα μήνα κινητοποιήθηκαν συνεργεία από ολόκληρη την Ευρώπη (περίπου 70 άτομα στο σύνολο), δύο μεγάλα supply vessels: το Vos Satisfaction που έφερε τον υπερσύγχρονο εξοπλισμό για την απάντηση (2 ROV, εξοπλισμό διάτρησης του κύτους και άντλησης του πετρελαίου) και το αντιρρυπαντικό/ναυαγοσωστικό ΑΙΓΙΣ της Τεχνικής Προστασίας Περιβάλλοντος καθώς και μικρότερα αντιρρυπαντικά και βοηθητικά σκάφη. Συνολικά απαντήθηκαν από το βυθισμένο πλοίο προς το Vos Satisfaction 155 m³

πετρελαιοειδών καταλοίπων αναμειγμένων με θαλασσινό νερό. Οι ποσότητες αυτές μετά το πέρας των εργασιών μεταγγίσθηκαν στις δεξαμενές καταλοίπων του ΑΙΓΙΣ, για να μεταφερθούν και να παραδοθούν τελικά σε ευκολία υποδοχής.

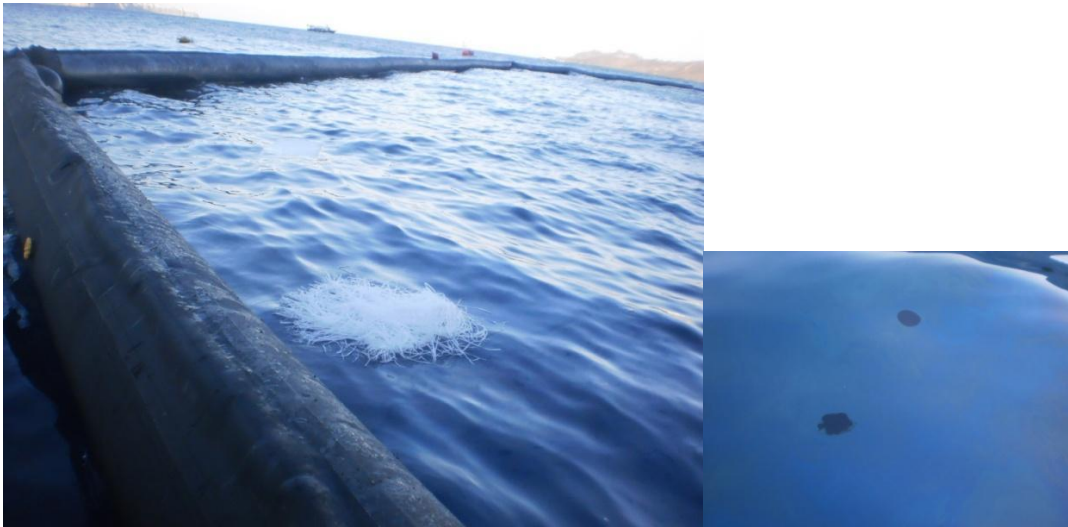
Εικ. 7. Σεπτέμβριος 2012. Το πλωτό φράγμα στην περιοχή του ναυαγίου και το σημείο ανάδυσης της διαρροής

Σήμερα στο σημείο του ναυαγίου παραμένει ένα πλωτό φράγμα ανοιχτής θαλάσσης σε κυκλική διάταξη ώστε να εγκλωβίζονται τυχόν διαρροές πετρελαιοειδών από το ναυάγιο ενώ υπάρχει και συνεχής εποπτεία της περιοχής. Μέσα από συστηματική παρακολούθηση στη διάρκεια των 5,5 ετών που έχουν παρέλθει είμαστε σε θέση να γνωρίζουμε επακριβώς το σημείο ανάδυσης της διαρροής εξασφαλίζοντας έτσι ότι αυτή σημειώνεται πάντα στο εσωτερικό των φραγμάτων. Η θέση της ανάδυσης παραμένει σταθερή στη διάρκεια των ετών και μεταβάλλεται ελάχιστα από τις επικρατούσες καιρικές συνθήκες. Τα συνεργεία της Τεχνικής Προστασίας Περιβάλλοντος μεταβαίνουν καθημερινά για έλεγχο των πλωτών φραγμάτων και περισυλλογή των διαρροών, ενώ στο νησί παραμένει σε επιφυλακή και αντιρρυπαντικό σκάφος.
